聚醚厂四万吨聚醚车间

圆满完成对皂化 A 塔清理

12月19日晚9时，经过聚醚厂保运班组、四万吨聚醚车间一天时间的通力合作，协同作战，圆满完成四万吨聚醚装置皂化 A 塔清理工作，以实际行动助力降本控费。

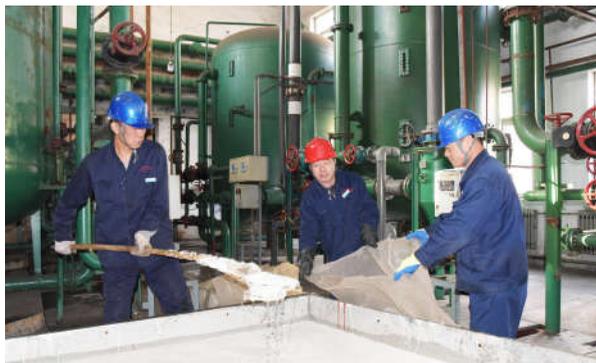
12月19日，热电厂供水车间组织人员按计划对除盐水系统阴 7# 离子交换器的水帽进行拆卸清洗，同时对惰性树脂与阴离子树脂进行分离。此项工作的完成，将极大保证周期产水量，降低能源消耗，保证除盐水系统安全稳定经济运行打下坚实基础。

图为树脂分离操作现场。
